側方 / 後方事故防止 AI カメラシステム

i9 · i7 · i8

R151/158に準拠

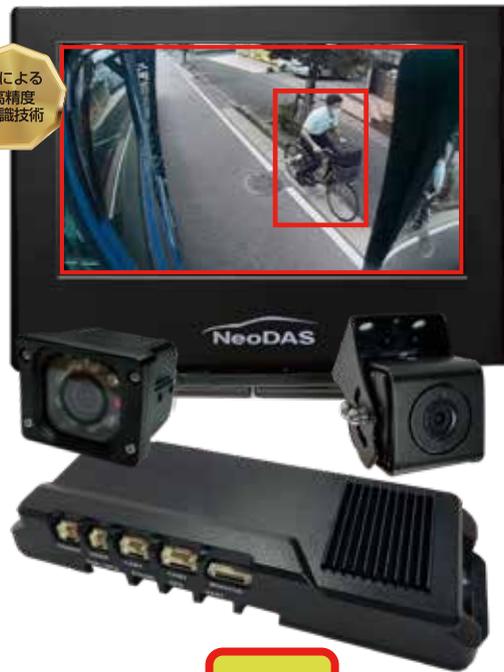
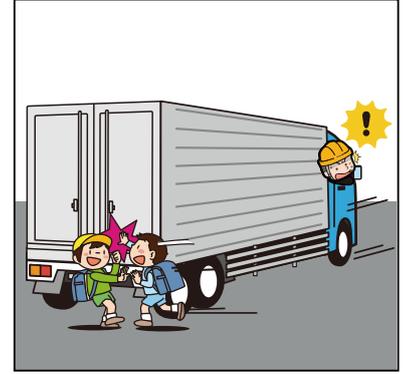
AI サイドカメラで巻き込み事故の危険をアラートします。

AI 後方カメラで人身事故の危険をアラートします。

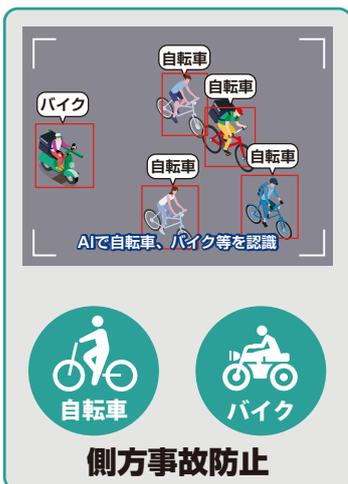
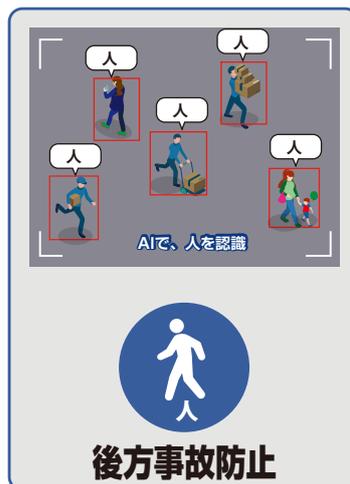
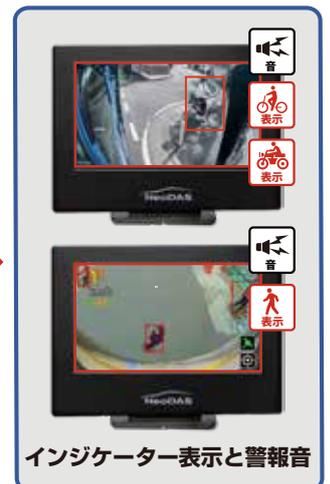
iシリーズ製品比較

構成	側方カメラ インジケータ 本体	後方カメラ インジケータ 本体	後方カメラ インジケータ 側方カメラ 本体	
カメラ	センサー	100万画素 CMOSセンサー		
	画角	対角140° 水平118° 垂直60°	対角160° 水平129° 垂直70°	側方カメラ 対角140° 水平118° 垂直60°
	防水防塵	IP69K		
インジケータ	4.3インチ/タッチパネル、画面表示、警報音、設定			
モニタ出力(CVBS)	NTSC/AHD			
電源	DC12V/24V			
オプション	i7/i9用 GPSアンテナ パイプ取付金具	共通 カメラ延長ケーブル 防水音量調整機能付きサイレン 音量調整機能付きプザー
